Rotura de vástago femoral en prótesis total de cadera. A propósito de un caso.

Material y métodos: Se presenta el caso de un varón de 68 años portador de una prótesis total derecha de cadera que tras caída presenta una rotura del componente femoral asociado a fractura del tercio proximal de fémur, la cual se resolvió mediante el implante de una prótesis modular con apoyo diafisario de cadera.

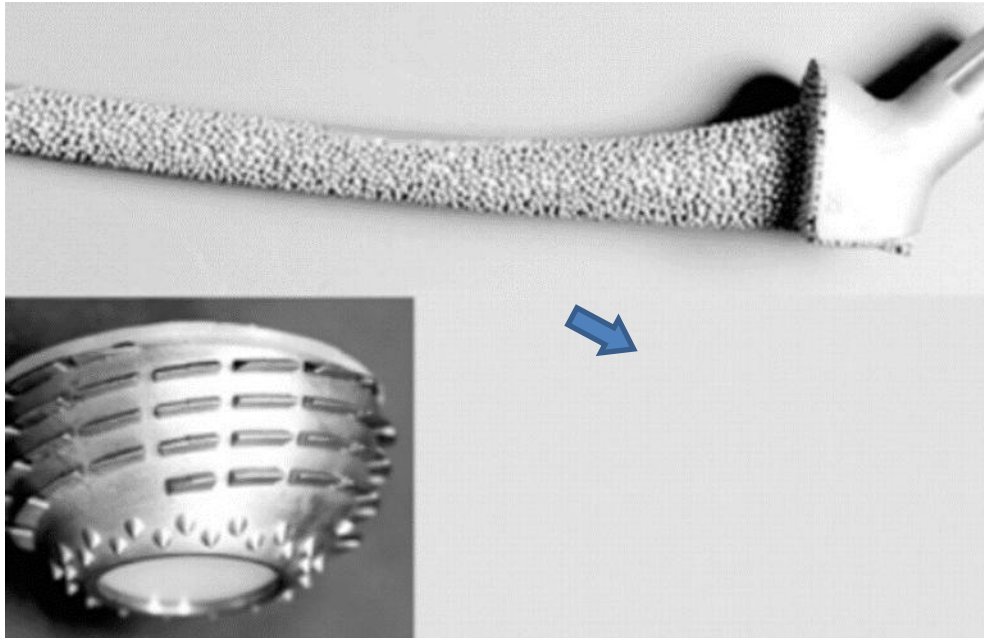
Se presenta el caso de un varón de 68 años intervenido de artroplastia total de cadera utilizando una prótesis tipo LORD (figura 1) no cementada hace 38 años, la cual requirió recambio de cotilo hace 12. Entre sus antecedentes de interés se encontraba la realización de una nefrectomía secundaria a un proceso neoplásico. No presentaba ningún tratamiento activo.

En nuestro caso la prótesis había sido implantada hace más de 30 años, y contaba con unas características que se encuentran entre los factores de riesgo para el fallo de la misma como son la presencia de un vástago cuya cubierta es totalmente porosa, la realización de una cirugía de revisión para recambio de cotilo hace 12 años y la fatiga continua a la que fue sometida durante estos años derivada de una

Figura 1. Prótesis total de cadera tipo LORD.

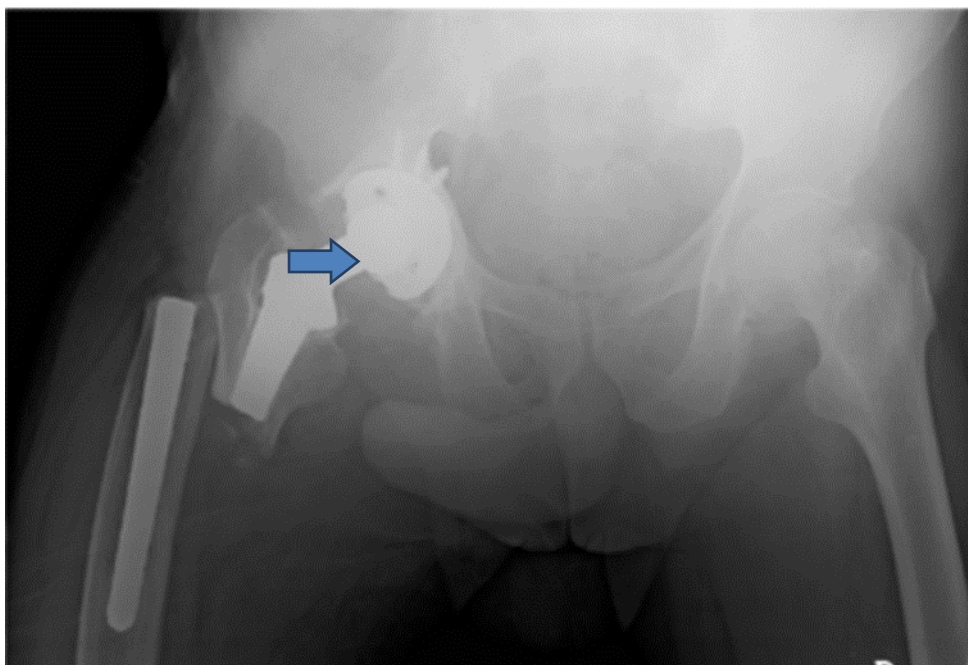
Durante su estancia en dicho servicio se le realizan radiografías de fémur y pelvis derechos en proyecciones antero-posterior y lateral (figura 2), donde se visualiza la rotura del vástago femoral de la prótesis total de cadera derecha que le había sido implantada hace 38 años en asociación a una fractura subtrocantérea de trazo transversal del fémur.

La fractura del paciente tuvo lugar en la zona subtrocantérea, coincidiendo con la zona donde con más frecuencia se inician los defectos de material en el vástago debido a la transmisión de fuerzas en dicho punto. Además, la rotura primaria de los vástagos ocurre principalmente en dos puntos: en la unión del cuello y el tercio proximal, y más frecuentemente en la unión de las porciones cilíndrica y cónica [6].

La combinación de dichos factores de riesgo en nuestro paciente fueron la causa de que ante un mecanismo de baja energía, como es la caída que sufrió, se produjese una fractura en la zona subtrocantérea asociada a la rotura del implante a dicho nivel.

Figura 2. Radiografía anteroposterior de pelvis.

Posteriormente se procede a la intervención quirúrgica del paciente, durante la cual se retiran los restos de metáfisis femoral procedentes del foco de fractura y se extrae el fragmento de vástago femoral para ser reconstruido. Nuestro paciente presentó un defecto femoral importante tras la extracción del componente femoral, que se trató mediante el implante de una prótesis de apoyo diafisario (figura 3) [4].

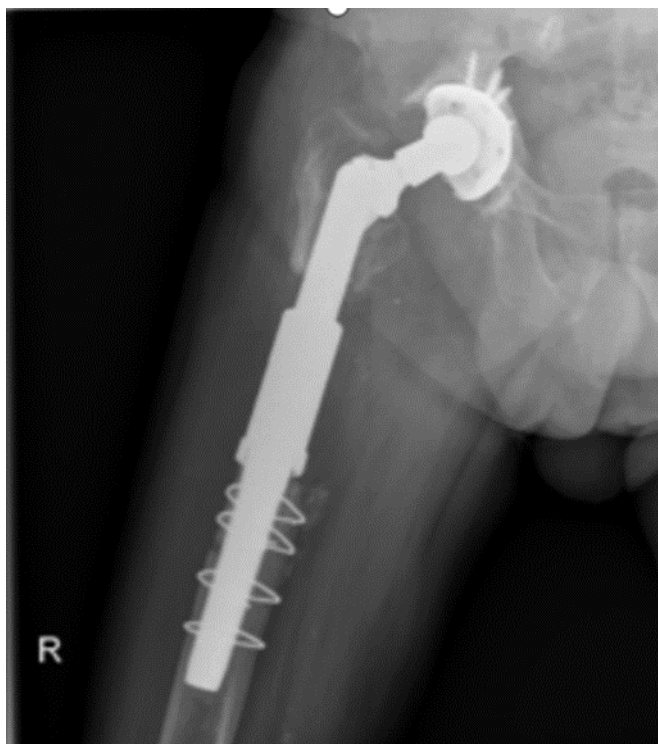
Durante la cirugía se apreció que las corticales del hueso remanente presentaban un escaso grosor, lo que unido a la pérdida ósea derivada de la técnica de extracción del vástago femoral permitió clasificar el defecto óseo dentro de la clasificación de Paprosky de los defectos femorales como un tipo IV [7], caracterizado por la extensa afectación metafisaria y diafisaria y la presencia de un grosor cortical disminuido.

Figura 3. Radiografía anteroposterior de fémur derecho tras reconstrucción con prótesis modular de apoyo diafisario.

La cirugía llevada a cabo se realizó mediante un abordaje posterior que permitió la exploración de la articulación, se procedió a la extracción del fragmento metafisario y a una osteotomía del fragmento diafisario distal que permitió llevar a cabo la extracción del componente femoral. Los vástagos femorales con recubrimiento poroso extensor están bien fijados a la metáfisis femoral y distalmente en la diáfisis femoral, lo que dificulta la extracción del mismo [4].

fue la opción seleccionada en este caso (3), pudiéndose tratar también mediante la impactación de un injerto combinado con un componente femoral cementado, la combinación de aloinjerto y componente femoral o la sustitución protésica del fémur proximal [4].
