Recomendaciones para la prevención de errores de medicación

ISMP-España

Boletín nº 21 (Enero 2006)

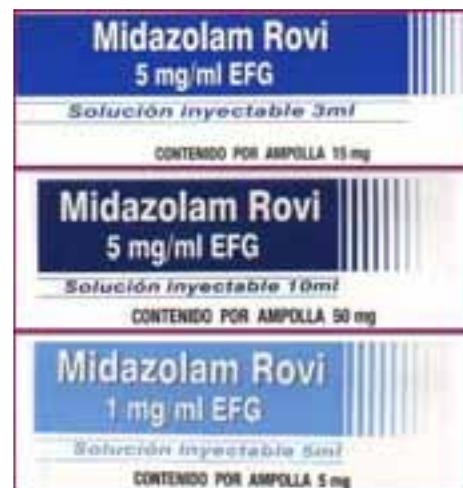
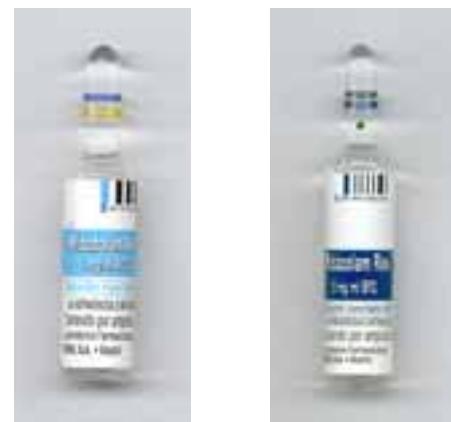
* MIDAZOLAM ROVI EFG® y MIDAZOLAM COMBINO PHARM EFG® ampollas (midazolam):

Problema: Las especialidades inyectables de **Midazolam** de los laboratorios **Combinopharm** y **Rovi** presentan un etiquetado inapropiado que puede dar lugar a errores cuando se dispensan o administran. En el etiquetado del embalaje externo y de las ampollas, el contenido de midazolam se expresa mediante la concentración por mililitro (1 mg/mL para la presentación de 5 mg y 5 mg/mL para las presentaciones de 15 y 50 mg) y se indica el volumen total de la ampolla en letra muy pequeña en una posición inferior. Esto puede llevar fácilmente

a interpretar que la concentración de midazolam se corresponde con el contenido total de la ampolla, conduciendo a errores graves de dosificación. El riesgo de error se favorece porque, además, se da la circunstancia de que coincide la concentración de las especialidades de 15 y 50 mg (5 mg/mL), con la dosis total de la especialidad de 5 mg. Aunque ya alertamos de este problema en boletines anteriores, se han recibido notificaciones que describen que se dispensaron por error las ampollas de **Midazolam Rovi EFG® 50 mg** en lugar de **Midazolam Rovi EFG® 5 mg (1 mg/mL)**, al leer **5 mg/mL** en el cartonaje externo de las ampollas de 50 mg.

Recomendaciones: Se recomienda utilizar otras especialidades farmacéuticas de midazolam que tengan un etiquetado que permita un uso más seguro. En cualquier caso, sería conveniente que los laboratorios fabricantes modifiquen el etiquetado, tanto del embalaje externo como de las ampollas, expresando el contenido de midazolam mediante la dosis total por volumen total e indicando la concentración por mL en letra más pequeña, con el fin de evitar riesgos innecesarios en el manejo de este medicamento.

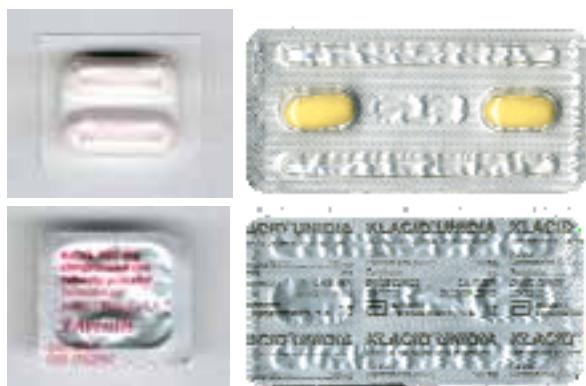
* KETEK® (telitromicina) y KLACID UNIDIA® (claritromicina):

Problema: Se ha comunicado al ISMP-España que los blisters de las especialidades **Ketek® 400 mg** y **Klacid Unidia® 500 mg** pueden ocasionar errores de dosificación. El Ketek está acondicionado en alvéolos que contienen dos unidades y el Klacid Unidia en blisters de dos unidades, y en el reverso de estas especialidades el etiquetado indica como composición 500 mg de claritromicina y 400 mg de telitromicina, respectivamente. De forma equivocada puede interpretarse que esta cantidad corresponde a la dosis de los dos comprimidos juntos, en lugar de a cada comprimido, y el paciente entonces puede recibir una dosis doble de la dosis prescrita.

Recomendaciones: Es importante alertar de este posible error a los profesionales que manejen estas

especialidades. En el medio hospitalario se recomienda reetiquetar los blisters, indicando específicamente el contenido de cada comprimido.

Los laboratorios fabricantes deberían modificar este acondicionamiento teniendo presente que el acondicionamiento más seguro para este tipo de formulaciones es el envasado en unidosis, de manera que cada unidad esté acondicionada en un alveolo y que cada alveolo esté etiquetado individualmente expresando la composición por unidad.

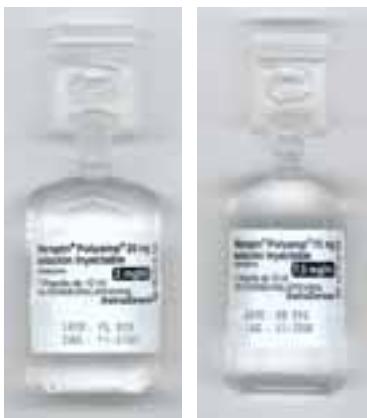
* NAROPÍN® ampollas (ropivacaína):

Problema: Las especialidades de **Naropín® ampollas de 20 mg** (2 mg/mL) y **75 mg** (7,5 mg/mL) presentan una apariencia muy similar, tanto la forma, tamaño y etiquetado de las ampollas como los blisters en los que se encuentran acondicionadas. Esto puede ocasionar fácilmente errores de dispensación o de administración. Se ha notificado recientemente un error ocurrido en un Servicio de Farmacia, relacionado con la preparación de unas soluciones para infundir del anestésico. Se utilizaron las ampollas de 20 mg en lugar de las de 75 mg, por lo que las unidades se prepararon a una concentración inferior de la requerida.

Recomendación: Se recomienda incorporar etiquetas adicionales de colores diferentes que permitan distinguir las distintas presentaciones de esta especialidad. El laboratorio fabricante debería cambiar el etiquetado de esta especialidad, con el fin de facilitar la diferenciación de las presentaciones.
