PLIEGO DE PRESCRIPCIONES TÉCNICAS PARTICULARES QUE HA DE REGIR EN EL CONTRATO DE SERVICIOS, MEDIANTE PROCEDIMIENTO ABIERTO, DE REDACCIÓN DEL PROYECTO BÁSICO Y DE EJECUCIÓN, PROYECTOS ESPECÍFICOS DE INSTALACIONES, LEVANTAMIENTO PLANIMÉTRICO, ESTUDIO DE SEGURIDAD Y SALUD, PROYECTO DE GESTIÓN DE RESIDUOS, ESTUDIO ACÚSTICO Y PROYECTO ACÚSTICO, COMUNICACIÓN AMBIENTAL, DIRECCIÓN FACULTATIVA Y COORDINACIÓN DE SEGURIDAD Y SALUD DE LAS OBRAS DE REFORMA DEL CENTRO DE SALUD “PINILLA” EN SAN ANDRÉS DEL RABANEDO (LEÓN).

ANEXO III ESTUDIO DE LA ESTRUCTURA DEL EDIFICIO

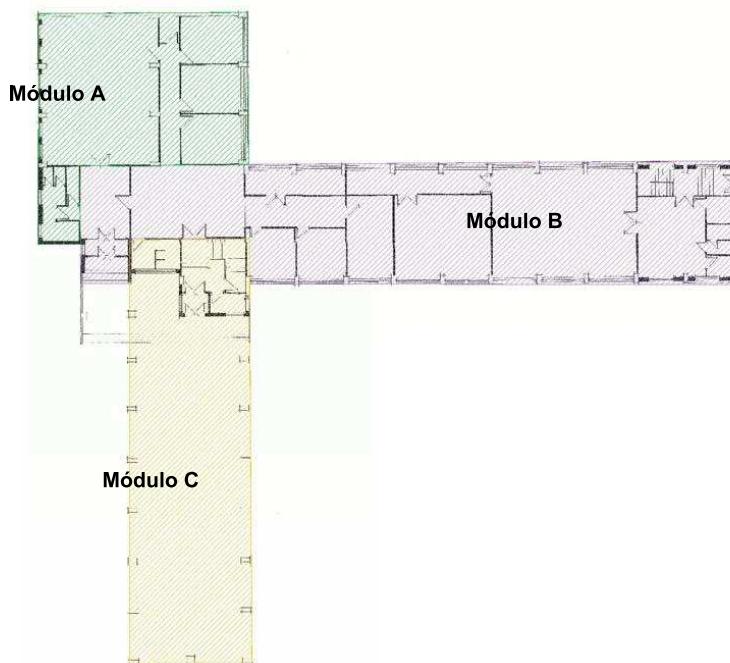
Con objeto de facilitar la compresión de la terminología empleada para la descripción de los distintos módulos del edificio objeto de estudio, a continuación se muestra un plano de planta con la denominación que se empleará partir de este momento:

Módulo A: Este módulo del edificio se localiza en la parte posterior de la zona de estudio, presentando una planta de sótano para instalaciones y planta primera.

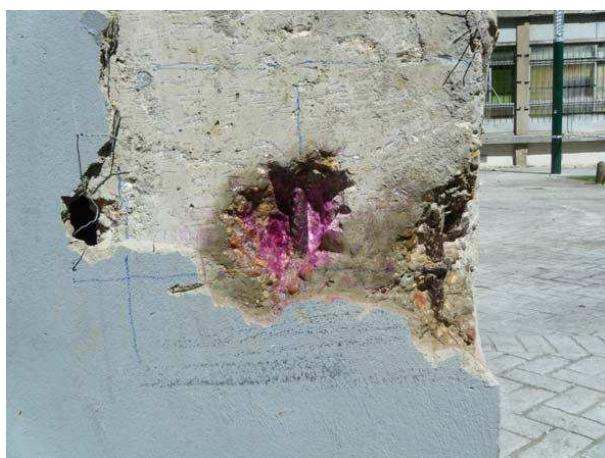
- Pilar de planta baja (roza R11): Cara exterior del pilar de ancho 30 cm. Se ha llevado la roza en una esquina del mismo donde se ha detectado un acero corrugado no oxidado de diámetro $\phi 16$ mm, presentando un recubrimiento lateral de 4,0 cm aproximadamente. El ensayo de reacción del hormigón con la fenolftaleína ha indicado que el hormigón no se encuentra carbonatado.
- Pilar de planta baja (roza R9): Esta roza se ha llevado a cabo en uno de los pilares del pórtico del módulo C, el cual se encuentra exento por sus cuatro caras. La dimensión del pilar es de 30x40 cm, disponiéndose la menor longitud paralela a la fachada exterior y la mayor perpendicular a la misma con un recrcido de ladrillo hasta alcanzar un ancho total de 67 cm aproximadamente.

Se han reconocido dos aceros corrugados de $\phi 16$ mm en la cara menor y tres aceros corrugados $\phi 16$ mm en la cara de 40 cm dispuestos en sus dos extremos y en el punto medio aproximadamente. Los cercos están formados por aceros corrugados de $\phi 8$ mm separados cada 20 cm aproximadamente. Los aceros se encuentran ligeramente oxidados y el hormigón se encuentra totalmente carbonatado en la esquina del pilar para el alcance de la roza y en la parte central de la cara mayor del pilar el hormigón se encuentra carbonatado un espesor aproximado de 0,5 – 1,0 cm, tal y como se puede observar en la siguiente fotografía.

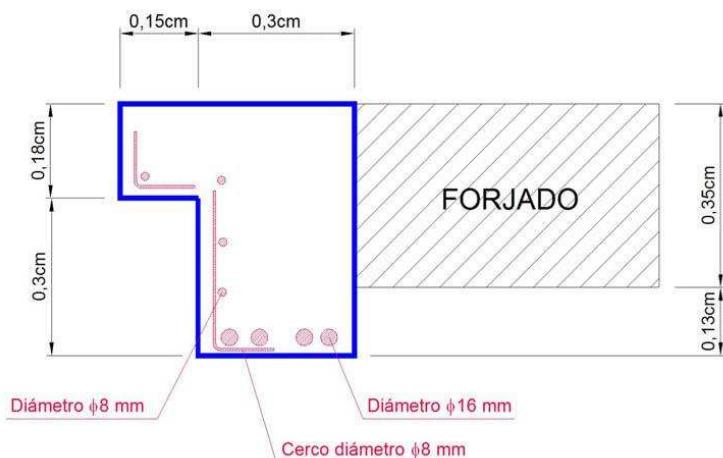
- **Viga techo de planta baja (R7):** El módulo C está formado por planta primera y segunda, con una zona porticada en planta baja, lo que ha permitido acceder a la viga de suelo de planta primera en toda su parte inferior, reconociéndose el armado a positivos y la armadura de piel.

Se trata de una viga de cuelgue de ancho 30 cm con una semiala exterior en la parte superior de vuelo 15 cm, resultando un canto total de 30+18 cm aproximadamente, siguiendo el siguiente esquema:

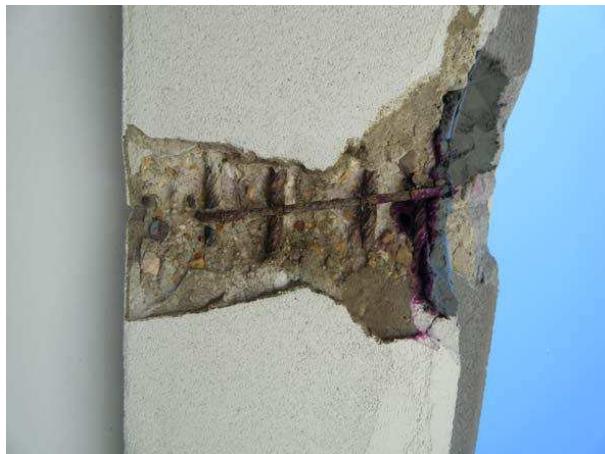
Como se puede observar, el armado a positivos está formado por cuatro aceros corrugados de $\phi 16$ mm con un recubrimiento inferior de 1,0 – 1,5 cm aproximadamente y lateral de 2,0 – 6,0 cm. El acero se encuentra oxidado y el hormigón carbonatado, como se puede observar en la siguiente fotografía:

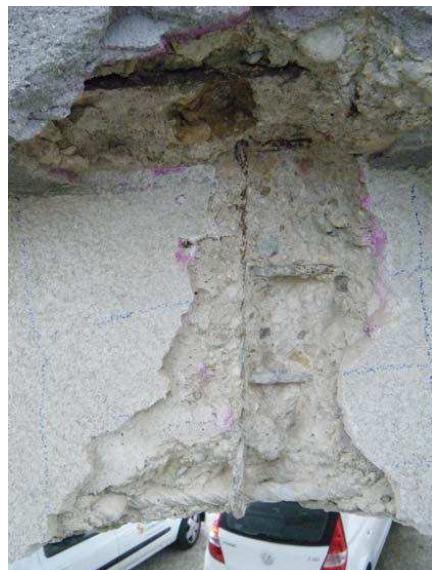
La armadura de piel está formada por acero corrugado de $\phi 8$ mm, así como el armado inferior de la semiala indicada, encontrándose oxidado el acero en este último caso. Los cercos observados según el esquema adjunto anterior, están formado por aceros corrugados de $\phi 8$ mm, encontrándose también oxidados.

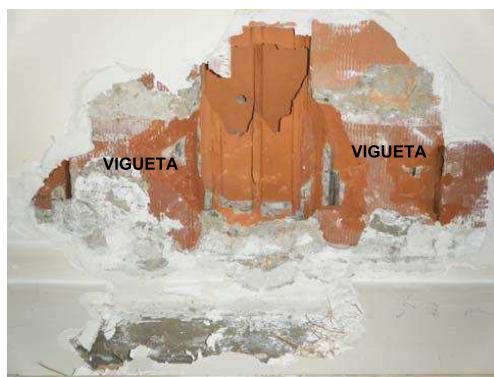
- Forjado de techo de sótano (roza R3): Se trata de viguetas hormigonadas *in situ* con suela de ladrillo y ancho 11 cm e intereje 55 mm, con bovedilla de ladrillo. El canto estimado de forjado en dicho punto es de 35 cm.
- Forjado de techo de planta baja (roza R12): En este caso las viguetas detectadas son viguetas pretensadas de ancho 12 cm e intereje 27 cm. La luz libre estimada para esta zona es de 8,8 m para un canto de forjado estimado de 35 cm, empleando como elementos de aligeramiento ladrillos.

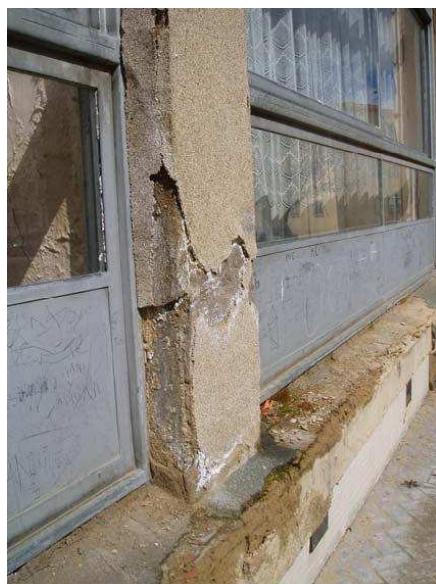
De acuerdo a las inspecciones visuales realizadas, este hecho se observa a simple vista en los distintos módulos, al ser el módulo C el que presenta un mayor grado de degradación en los elementos exteriores, tal y como se puede observar en la fotografía adjunta.

Sin embargo, esta mayor degradación afecta fundamentalmente al recubrimiento exterior no estructural de vigas y pilares, siendo más acusada en las vigas y pilares de cubierta de todo el edificio.

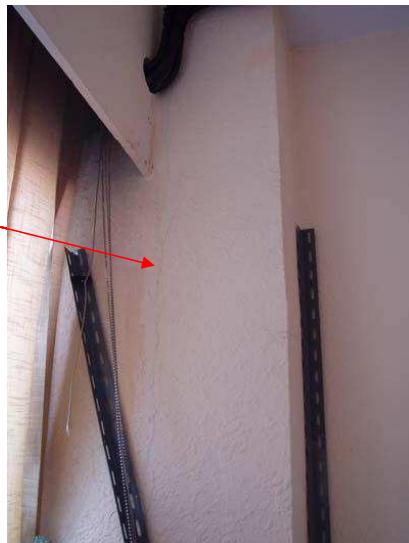
- En algunos pilares por su parte interior al edificio se detectaron una serie de fisuras verticales y paralelas a dicha cara interior.

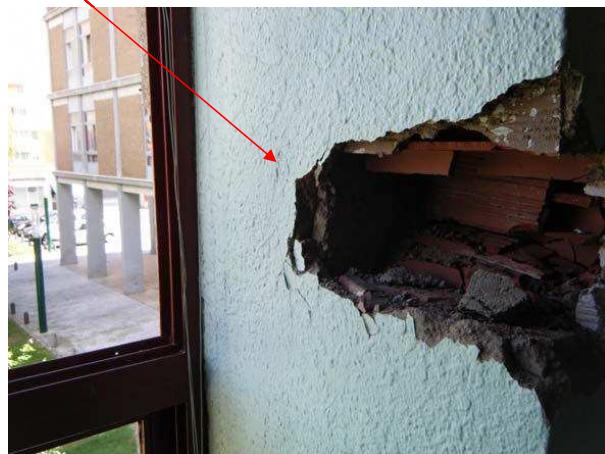
Al realizar la correspondiente roza con objeto de analizar el alcance de dicha fisura se observó que los pilares (dimensiones 30x40 cm tal y como se indicará más adelante) han sido aumentados de dimensión en la dirección perpendicular a la fachada y hacia el interior del edificio con ladrillo, coincidiendo dichas fisuras con la separación entre hormigón del pilar y el ladrillo añadido, no siendo por tanto un desperfecto estructural.

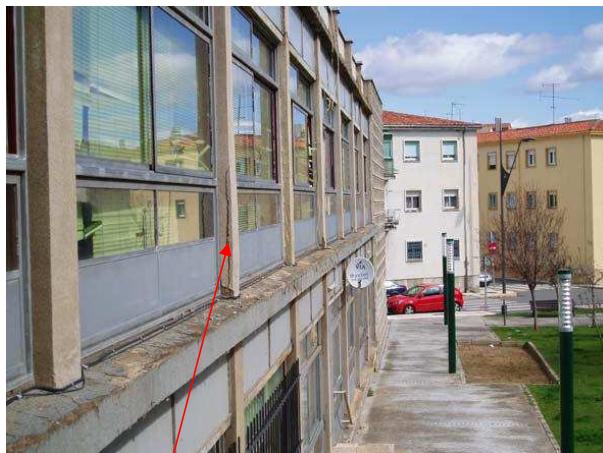
- En alguno de los pilares, sobre todo en los correspondientes al módulo C, se han detectado en su parte situada hacia el exterior del edificio unas fisuras verticales paralelas a su cara exterior, tal y como se observa en la fotografía anterior.

Al igual que en las fisuras observadas en el interior del edificio, se realizaron una serie de catas en distintos pilares que presentaban esta patología, observándose que dichas fisuras no afectaban al hormigón de los mismos, si no que simplemente se trataba de una separación entre el recubrimiento exterior de los pilares (mortero+gravilla) y la envolvente externa del pilar de hormigón.

La mayor degradación desde el punto de vista visual se observa por la parte exterior del edificio afectando inicialmente al recubrimiento de mortero+gravilla existente en vigas y pilares, siendo más acusada en el módulo C, no constituyendo por lo tanto una patología de influencia estructural.

Para ello, se recomienda inicialmente llevar a cabo la eliminación del encachado exterior (mortero+gravilla) de las vigas y pilares con objeto de analizar la posible afección exterior del hormigón de dichos elementos estructurales, dado que los daños observados se localizan fundamentalmente por el exterior del edificio. Posteriormente, realizar un correcto saneado de vigas y pilares donde se reconozca pérdida de hormigón y oxidación de la armadura, fundamentalmente localizado en la parte exterior del edificio y en sus plantas superiores, y proceder a la sustitución del mortero dañado.

Para ello se propone llevar a cabo una limpieza con chorro de agua y arena en todo el área dañada, eliminando la totalidad del hormigón deteriorado hasta alcanzar el hormigón sano. Posteriormente será necesario proceder a la correcta limpieza de la armadura mediante cepillo de alambres eléctrico eliminando todo el óxido de las armaduras y, con el fin de evitar daños futuros, realizar una pasivación antióxido de las mismas mediante *Prerepar S-100 de Copsa*, *Sika Top 110 Epocem*, *Dixoxinor de Sodite, S.A.* o similar, siguiendo en todo caso las indicaciones del fabricante. A continuación deberá aplicarse un puente de unión tipo *Legaran o Repahafft de Bettor* y un mortero de reparación del tipo *Aposan o Repafix de Bettor* o *Prerapar S* llenando los huecos y regenerando de este modo la geometría original y aplicando una capa a toda la superficie de impermeabilización mediante un recubrimiento cementoso resistente a sulfatos tipo *Prelastic 500*.

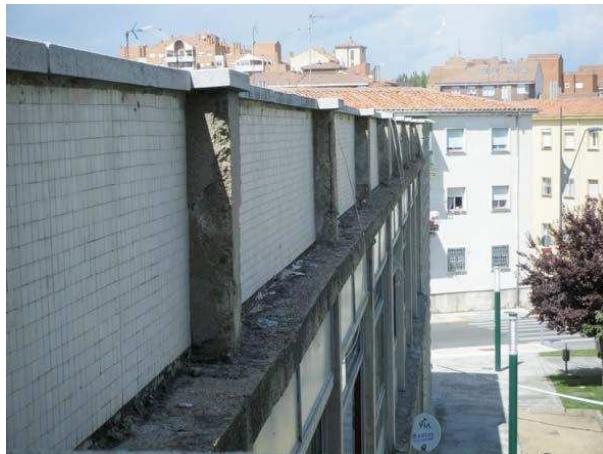
- En el caso de las vigas de cubierta y en los pequeños pilares que sobresalen sobre dichas vigas, esta degradación llega a afectar al hormigón de dichos elementos estructurales, reconociéndose pérdida de sección en la parte superior de las vigas y pilares dejando al descubierto la armadura, la cual se encuentra oxidada. No obstante, se debe tener en cuenta que en el caso de la viga de cubierta esta degradación afecta a la semiala que se ha descrito anteriormente y no al cuerpo de la viga, y en el caso de los pilares estos únicamente sirven para dar continuidad a un pequeño murete de cubierta.

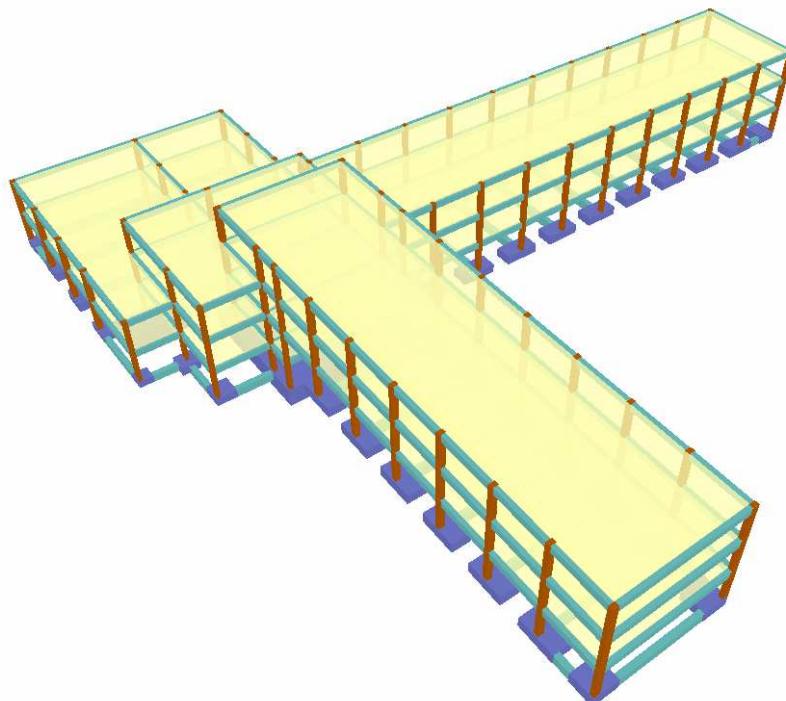
Para determinar los esfuerzos pésimos que servirán para poder dimensionar cada elemento a nivel de sección se emplea un programa de cálculo que implemente el método de los elementos finitos, introduciendo a tal efecto en el mismo un modelo tridimensional de la estructura compuesto por un entramado de vigas, pilares y forjados.

Se muestra a continuación una vista 3D del modelo estructural resultante, en base al cual se obtienen los esfuerzos de cálculo:

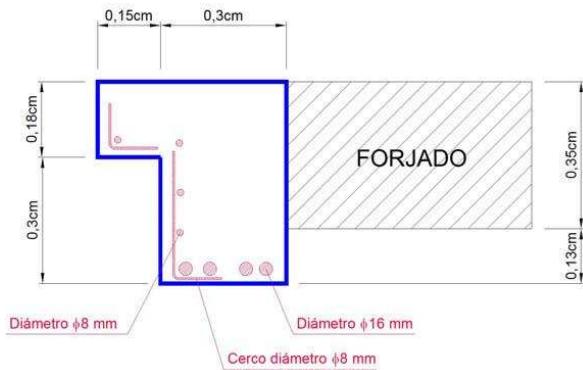
Por otro lado, deben examinarse las regiones de negativos de las vigas, en su enlace con los pilares: dada la imposibilidad de precisar el armado dispuesto en esas zonas, debido a la existencia de cerramientos sobre la cara superior de las vigas y a que las diversas dependencias del edificio se encuentran en uso en la actualidad, se ha considerado el armado mínimo que sería necesario para garantizar una respuesta estructural adecuada en esos puntos. Como consecuencia se llega a la siguiente conclusión, considerando que en los laterales de todas las vigas existen las barras $\phi 8$ que se muestran en el siguiente croquis, obtenido en las diferentes rozas realizadas "in situ":

- Armado superior mínimo exigible de vigas en zona de negativos en las diferentes plantas: $4 \phi 12$ (o equivalente)
- Armado superior mínimo de vigas en zona de negativos en las diferentes cubiertas: $4 \phi 12$ (o equivalente)

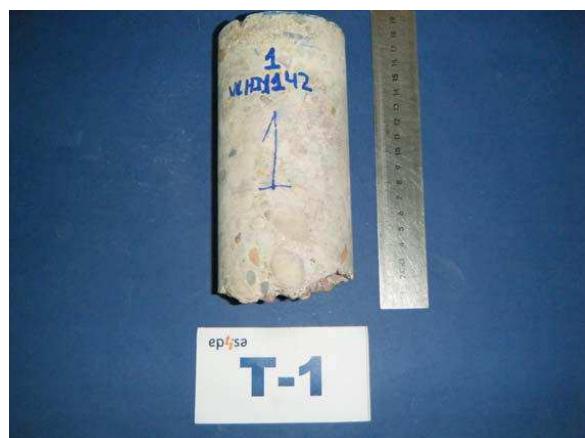
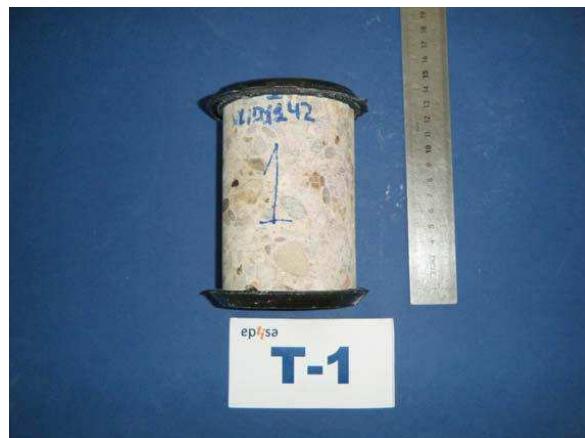
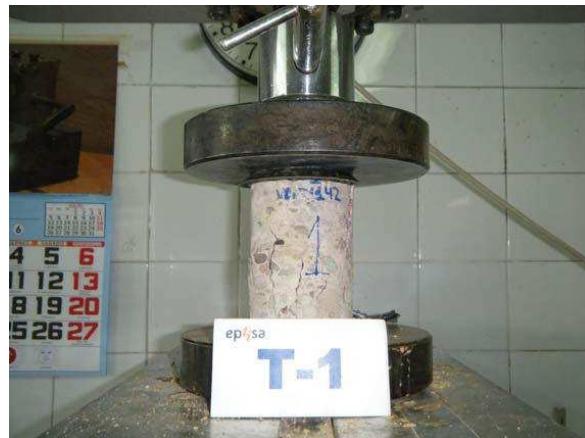
TESTIGO T-1

Probeta-testigo de pilar de sótano (módulo B)

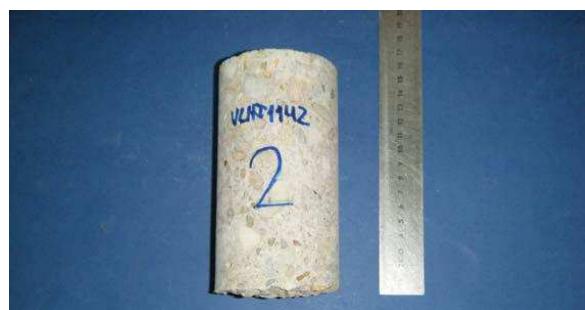
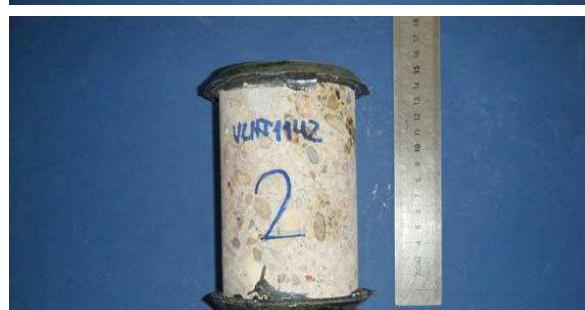
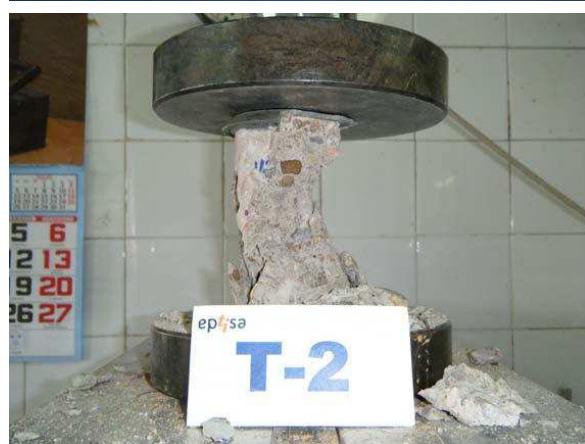
TESTIGO T-2

Probeta-testigo de viga techo de sótano (módulo B)

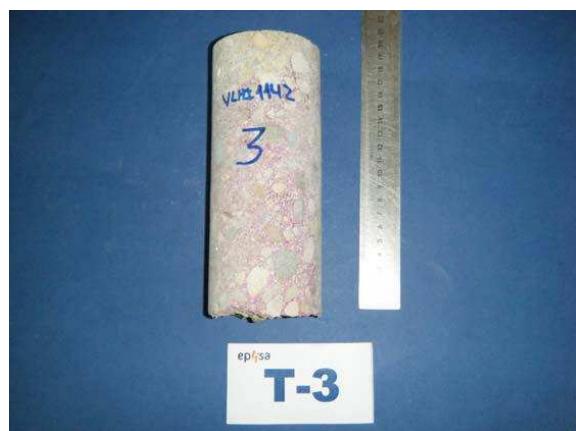
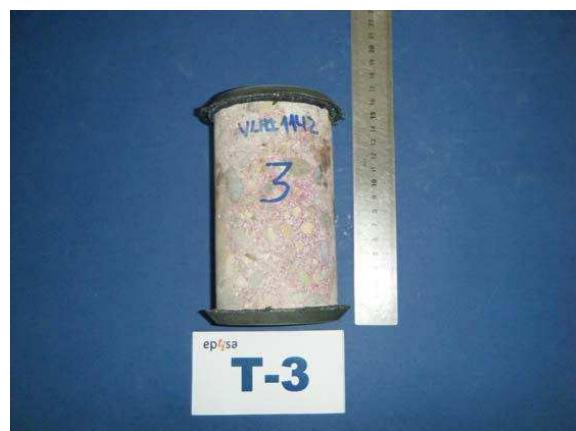
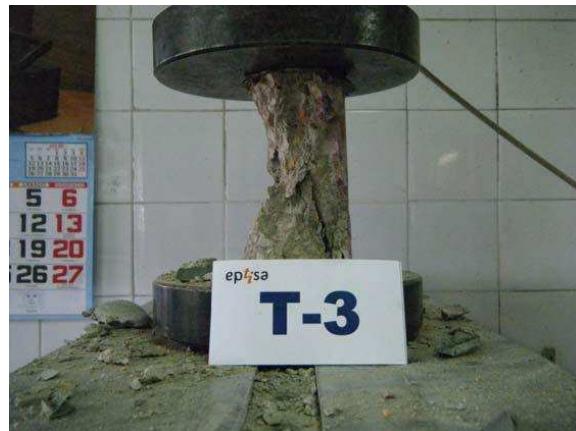
TESTIGO T-3

Probeta-testigo de pilar de planta baja (módulo B)

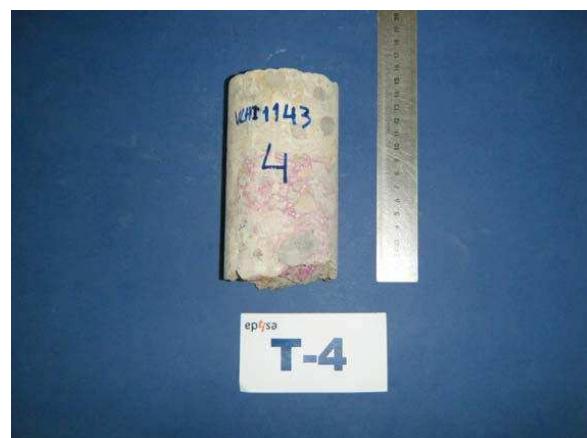
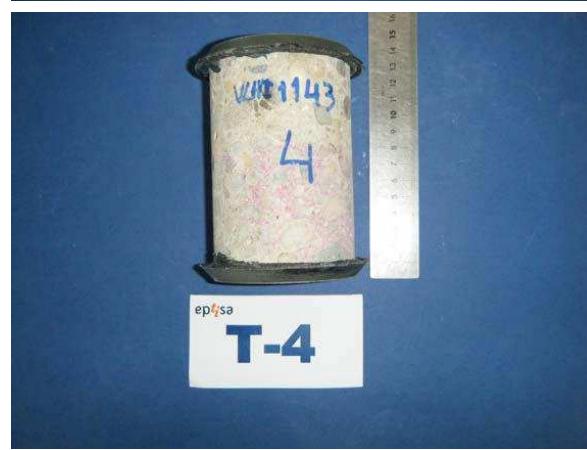
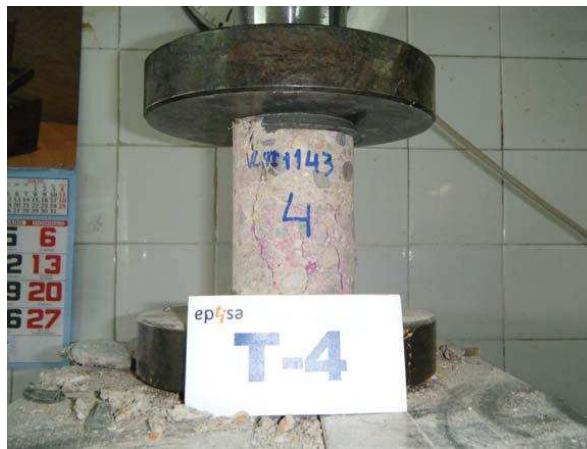
TESTIGO T-4

Probeta-testigo de pilar planta de primera (módulo B)

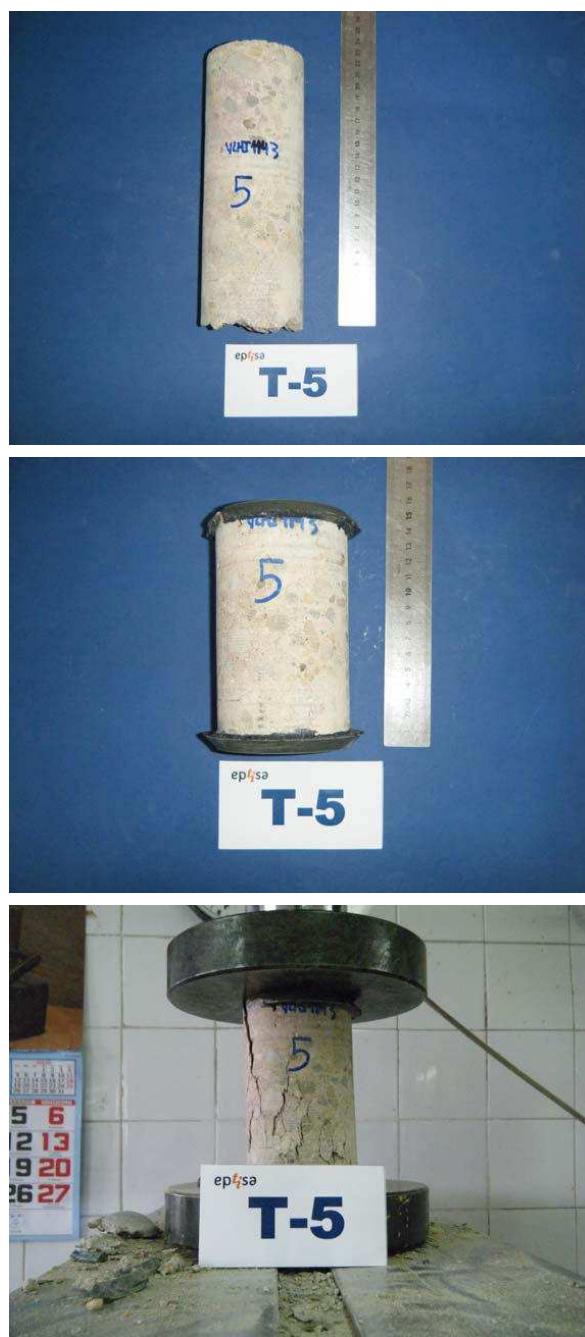
TESTIGO T-5

Probeta-testigo de viga de techo de planta baja (módulo B)

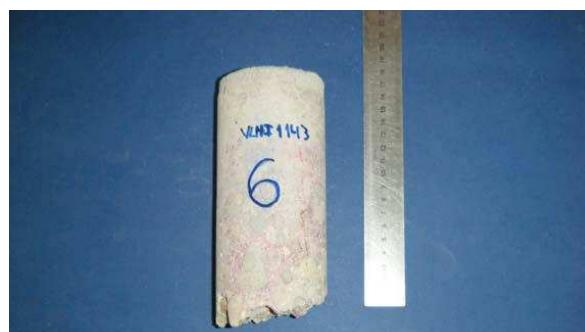
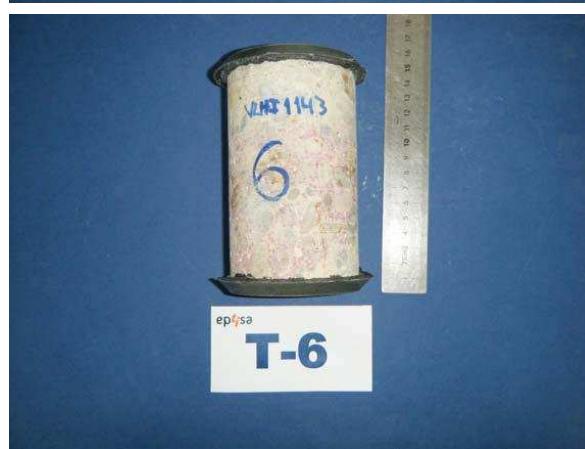
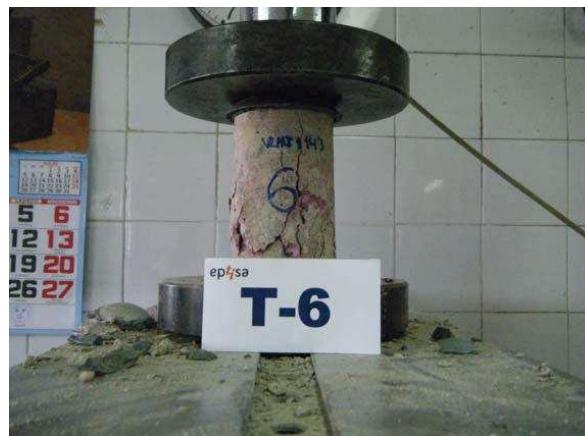
TESTIGO T-6

Probeta-testigo de pilar planta de primera (módulo C)

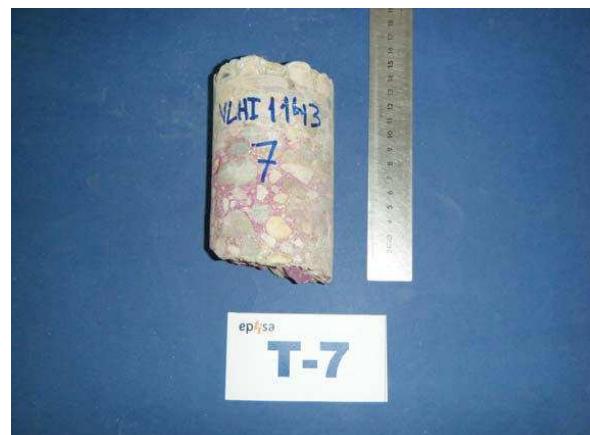
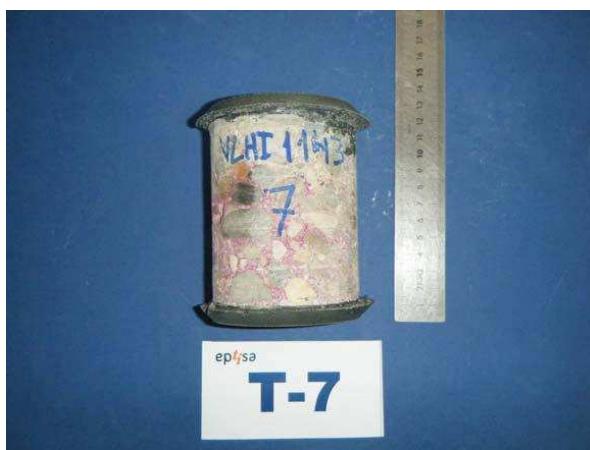
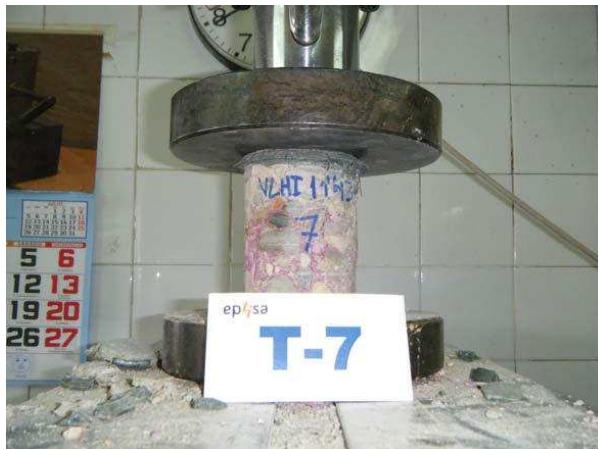
TESTIGO T-7

Probeta-testigo de viga de suelo de planta primera (módulo C)

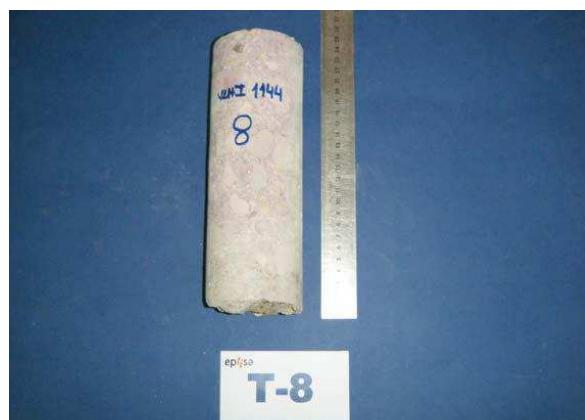
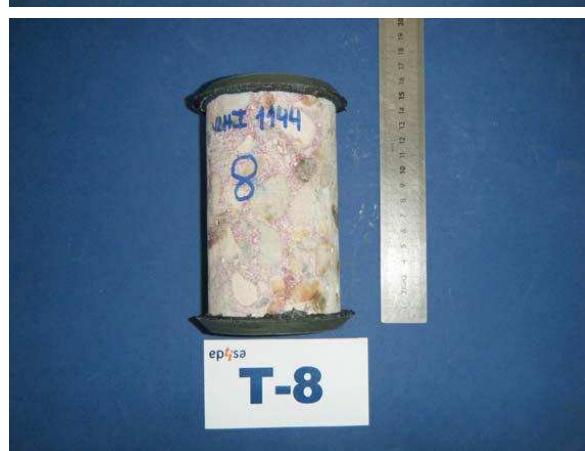
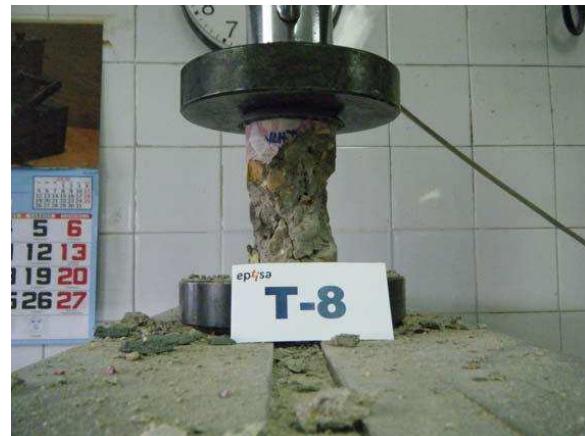
TESTIGO T-8

Probeta-testigo de pilar en zona porticada (módulo C)

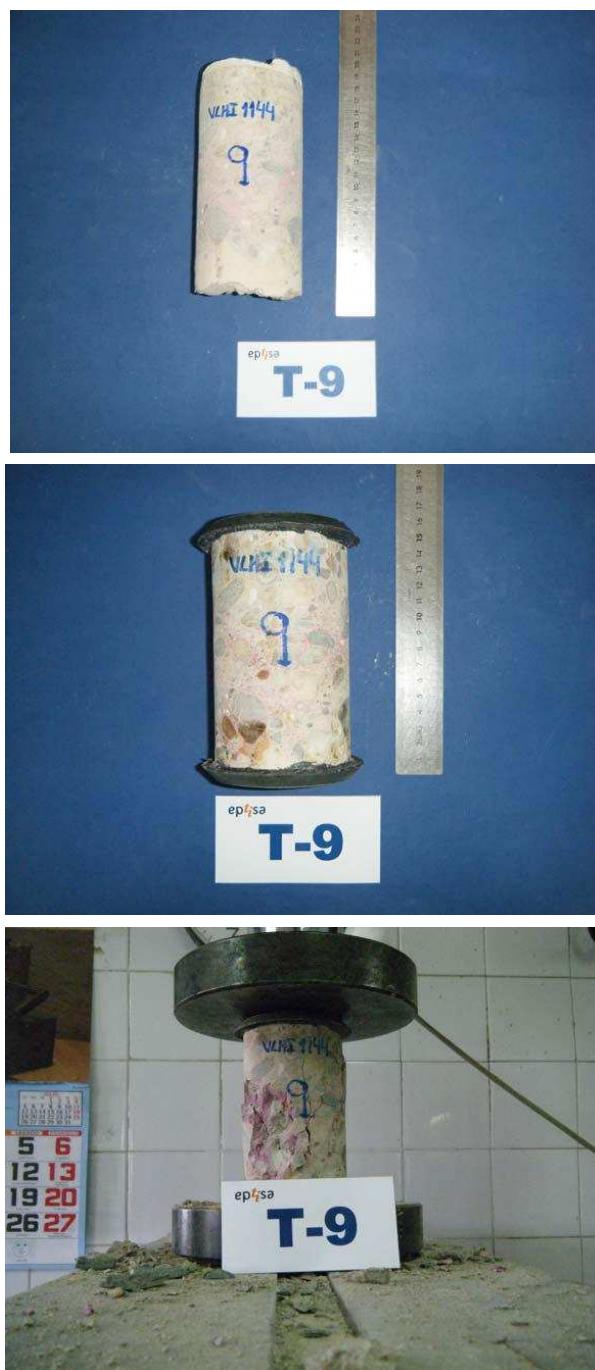
TESTIGO T-9

Probeta-testigo de pilar planta segunda (módulo C)

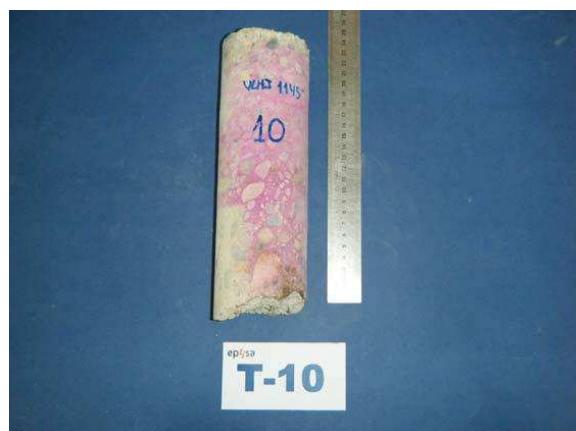
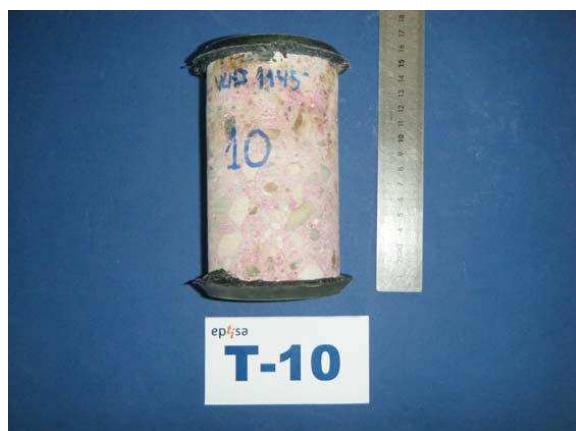
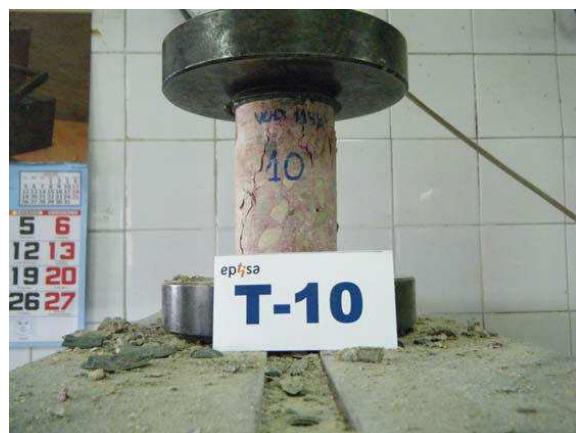
TESTIGO T-10

Probeta-testigo de viga de techo de planta primera (módulo C)
